**PRESTAÇÃO DE SERVIÇO DE ELABORAÇÃO DE PROJETO
EXECUTIVO DE ARQUITETURA DE RESTAURO E PROJETOS
COMPLEMENTARES DA CASA AGOSTINI - CASA DA
CULTURA – FUNDÃO, ES**

ETAPA 01 – RELATÓRIO TÉCNICO

**PROJETO EXECUTIVO DE ARQUITETURA DE RESTAURO E PROJETOS COMPLEMENTARES
DA CASA AGOSTINI - CASA DA CULTURA – FUNDÃO, ES**

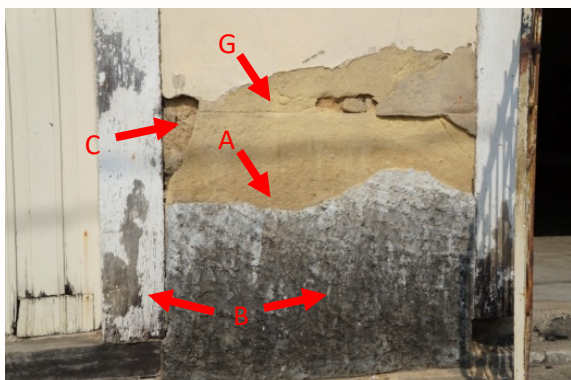
A - Deslocamento de Argamassa de Revestimento

B - Bolor/ Crosta Negra/ Fungos/ Umidade

C – Fraturas/ lesões/ lacunas

G - Descolamento com pulverulência (Desgaste de reboco)

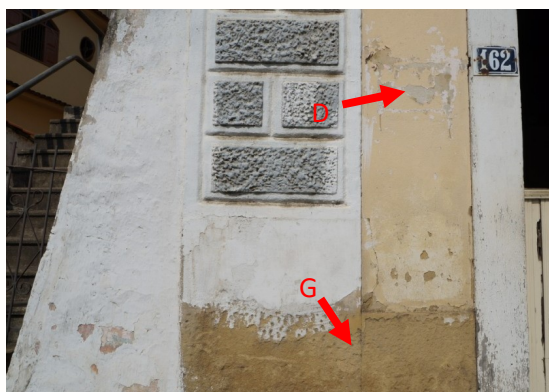
D - Desplacamento de pintura

G - Descolamento com pulverulência (Desgaste de reboco)

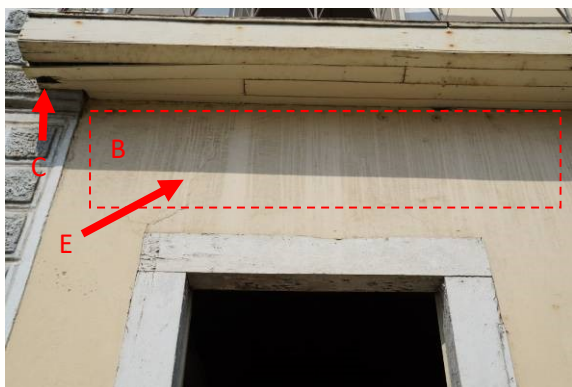
B - Bolor/ Crosta Negra/ Fungos/ Umidade

C – Fraturas/ lesões/ lacunas

E – Fissuras/ Trincas

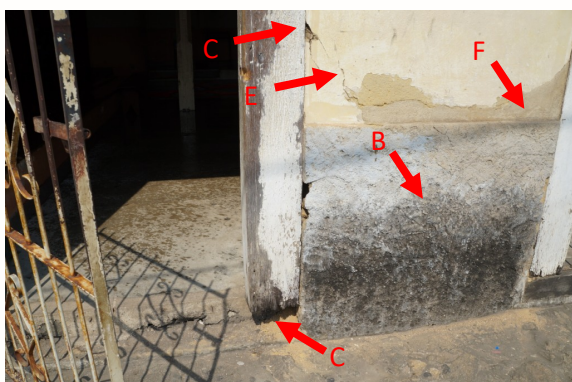
B - Bolor/ Crosta Negra/ Fungos/ Umidade

C - Fraturas/ lesões/ lacunas

E – Fissuras/ Trincas

F – Prótese Incompatível

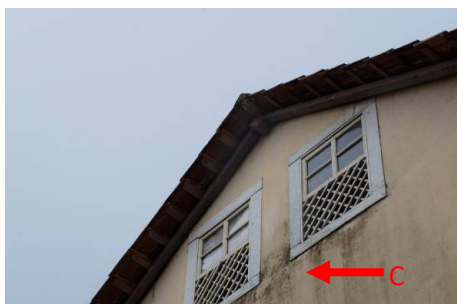
B - Bolor/ Crosta Negra/ Fungos/ Umidade

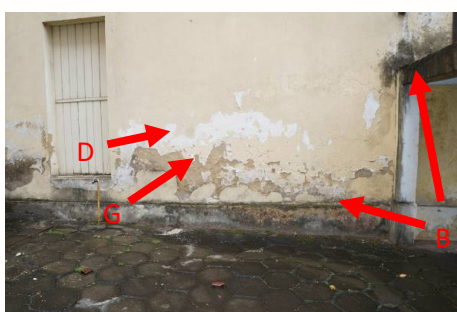
B - Bolor/ Crosta Negra/ Fungos/ Umidade

D - Desplacamento de pintura

G - Descolamento com pulverulência (Desgaste de reboco)

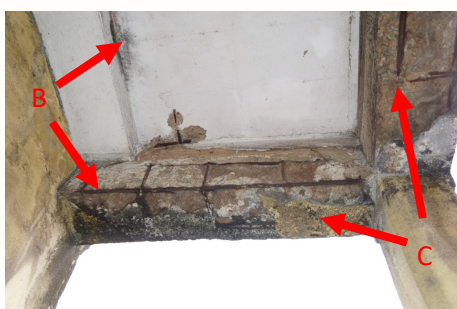
B - Bolor/ Crosta Negra/ Fungos/ Umidade

C - Fraturas/ lesões/ lacunas

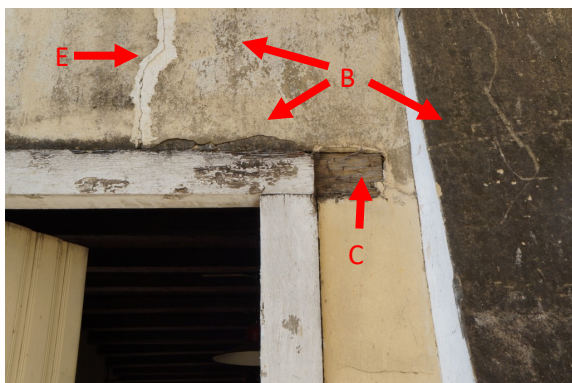
B - Bolor/ Crosta Negra/ Fungos/ Umidade

C – Fraturas/ lesões/ lacunas

E – Fissuras/ Trincas

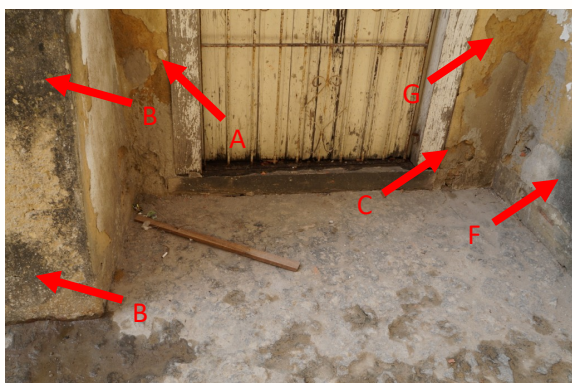
A - Desplacamento de Argamassa de Revestimento

B - Bolor/ Crosta Negra/ Fungos/ Umidade

C - Fraturas/ lesões/ lacunas

F – Prótese incompatível

G - Descolamento com pulverulência (Desgaste de reboco)

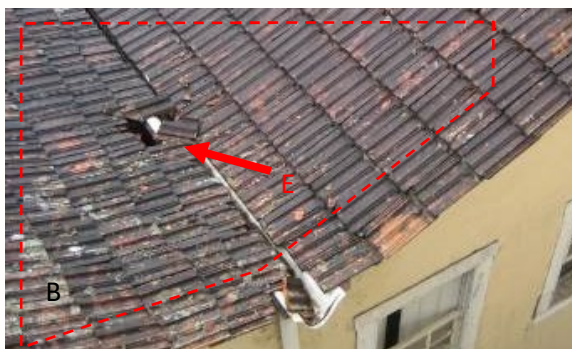
B - Bolor/ Crosta Negra/ Fungos/ Umidade

C - Fraturas/ lesões/ lacunas

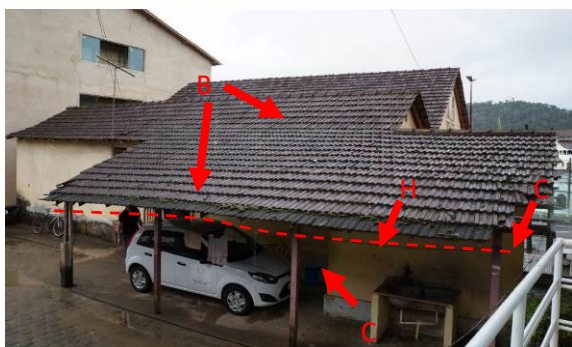
B - Bolor/ Crosta Negra/ Fungos/ Umidade

C - Fraturas/ lesões/ lacunas

H - Pátina biológica/ infestação por vegetação

Remover manualmente, ou com auxílio de instrumentos cortantes como serras e espátulas, todo tipo de musgo, líquens e vegetações presente nas alvenarias, coberturas e pisos, inclusive suas raízes e substratos de matéria orgânica existente, procurando evitar o aumento de trincas e desprendimentos de áreas ainda não comprometidas; reconstituir a área afetada de acordo com os itens “C” ou “F”.

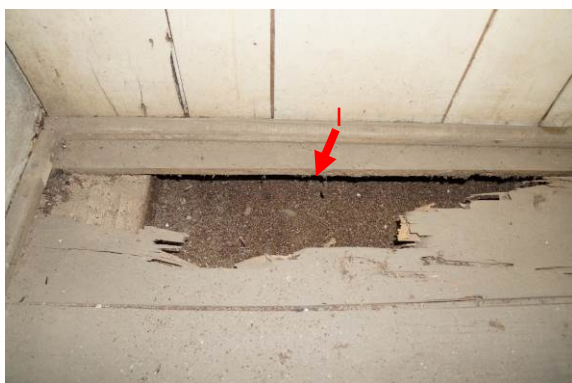
I – Ataque por xilófagos em assoalho de madeira

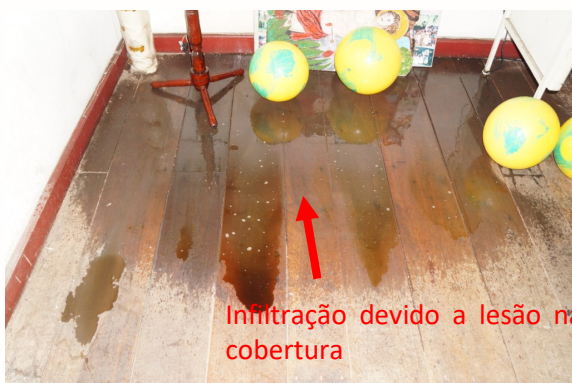
Infiltração devido à lesão na cobertura

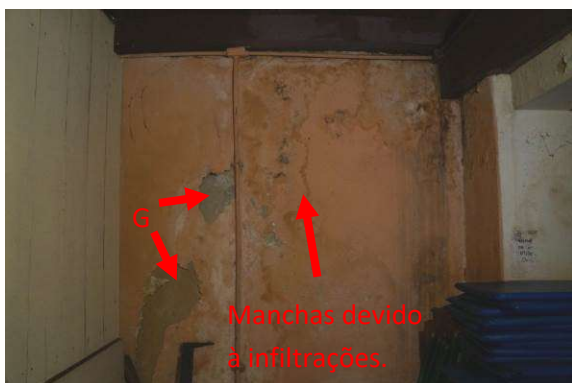
Pavimento térreo:

B - Bolor/ Crosta Negra/ Fungos/ Umidade

G - Descolamento com pulverulência (Desgaste de reboco)

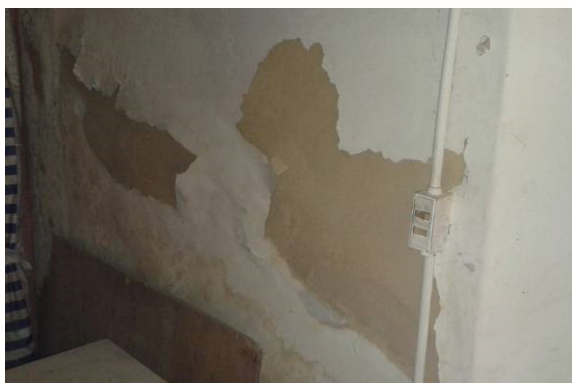
G - Descolamento com pulverulência (Desgaste de reboco)
