PRESTAÇÃO DE SERVIÇO DE ELABORAÇÃO DE PROJETO EXECUTIVO DE ARQUITETURA DE RESTAURO E PROJETOS COMPLEMENTARES DA CASA AGOSTINI - CASA DA CULTURA – FUNDÃO, ES.

ETAPA 01 – RELATÓRIO DE PROSPECÇÃO

PROJETO EXECUTIVO DE ARQUITETURA DE RESTAURO E PROJETOS COMPLEMENTARES DA CASA AGOSTINI - CASA DA CULTURA – FUNDÃO, ES.

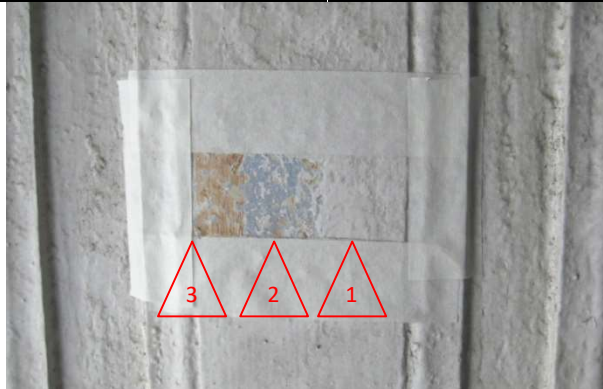
Prospecção 02

Camada	Tinta/ substrato	Pantone	Tonalidade
01	Esmalte	Branco

02	Esmalte	543 C

03	Madeira	-	-

Elemento: Janela (folha de abrir)

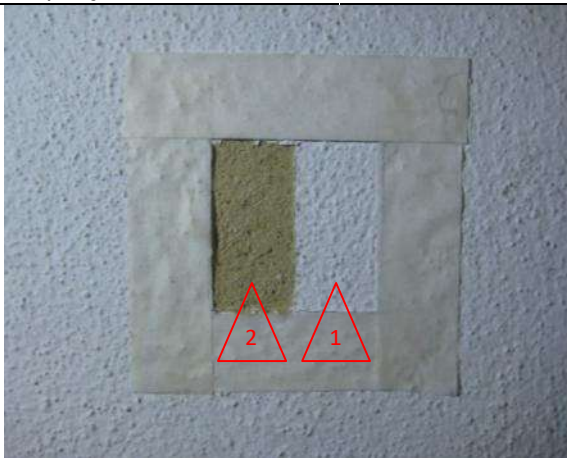
Prospecção 03

Camada	Tinta/ substrato	Pantone	Tonalidade
01	Acrílica	Branco

02	Reboco	-	-

Elemento: Parede

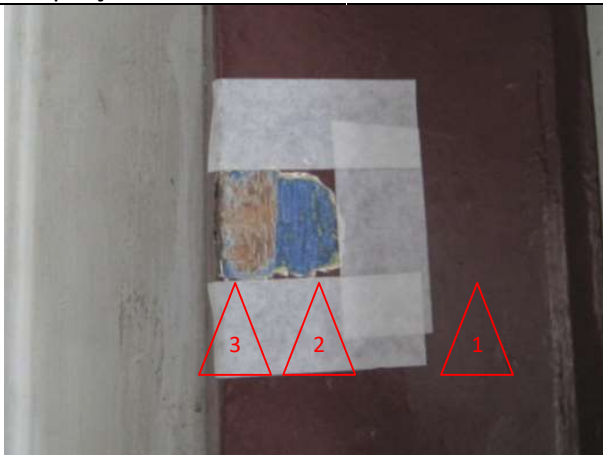
Prospecção 04

Camada	Tinta/ substrato	Pantone	Tonalidade
01	Esmalte	497 C

02	Esmalte	300 C

03	Madeira	-	-

Elemento: Marco de porta interna

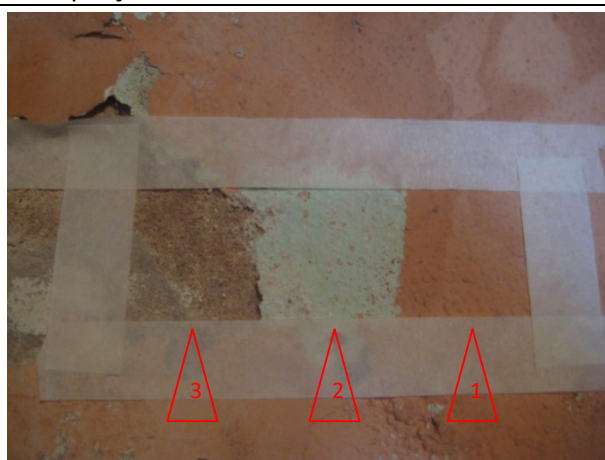
Prospecção 08

Camada	Tinta/ substrato	Pantone	Tonalidade
01	Latex	218 C	
02	-	577 C	
03	Reboco com vestígios de pigmento branco	-	-

Elemento: Parede interna

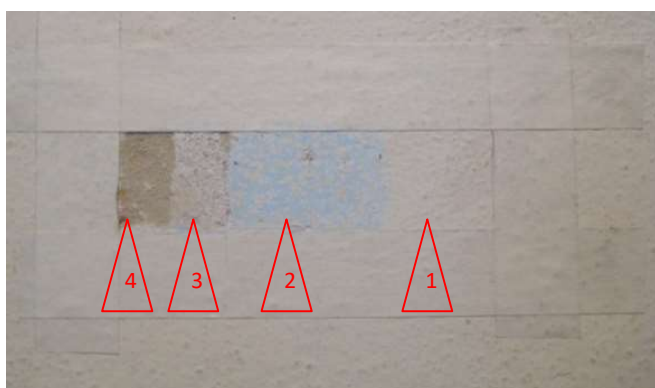
Prospecção 09

Camada	Tinta/ substrato	Pantone	Tonalidade
01	Latex	7502 C	
02	-	543 C	
03	Cal	Branco	
04	Reboco	-	-

Elemento: Parede interna

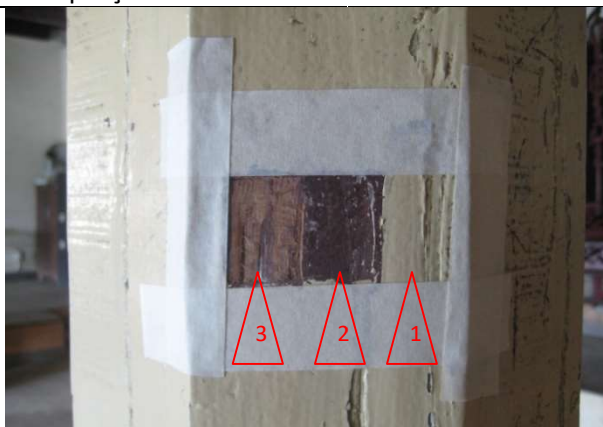
Prospecção 10

Camada	Tinta/ substrato	Pantone	Tonalidade
01	Esmalte	726 C	
02	Esmalte	4625 C	
03	Madeira	-	-

Elemento: Marco de porta externa

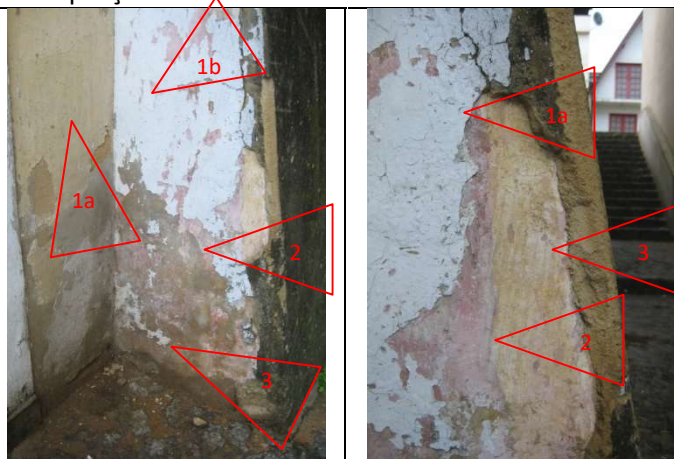
Prospecção 11

Camada	Tinta/ substrato	Pantone	Tonalidade
01a	Latex	Branco	
01b	Latex	7502 C	
02	Latex	218 C	
03	Reboco	-	-

Elemento: Parede externa

Observação: Nota-se nas camadas 1a e 1b a manutenção das cores utilizadas na intervenção de meados da década de 1980, além de uma camada anterior, de tonalidade rosa, sobre reboco.

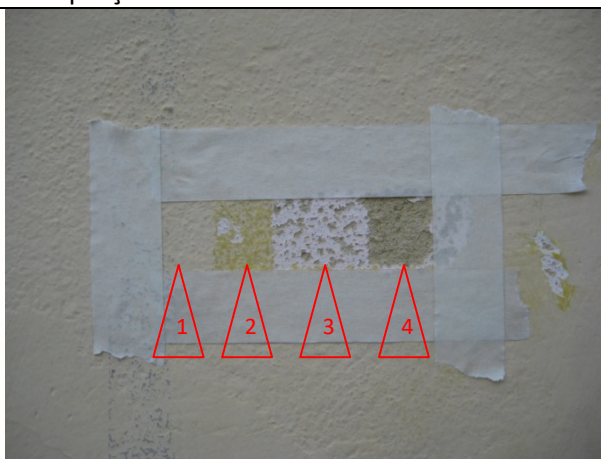
Prospecção 12

Camada	Tinta/ substrato	Pantone	Tonalidade
01	Latex	7501 C	
02	Latex	7502 C	
03	Cal	Branco	
04	Reboco	-	-

Elemento: Parede externa

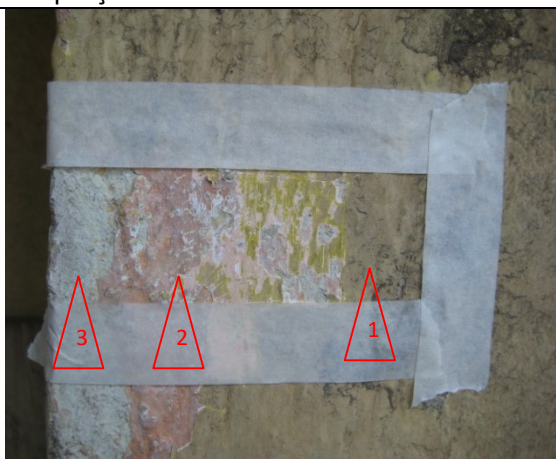
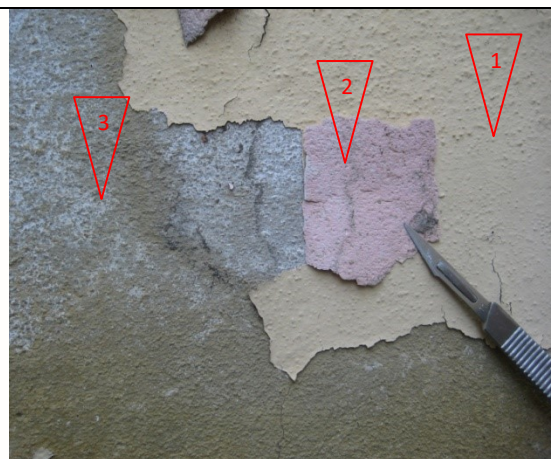
Prospecção 13 e 14

Elemento: Marco de porta externa

Camada	Tinta/ substrato	Pantone	Tonalidade
01	Latex	7502 C	
02	Latex	218 C	
03	Cal	Branco
