**PRESTAÇÃO DE SERVIÇO DE ELABORAÇÃO DE PROJETO
EXECUTIVO DE ARQUITETURA DE RESTAURO E PROJETOS
COMPLEMENTARES DA CASA AGOSTINI - CASA DA
CULTURA – FUNDÃO, ES**

ETAPA 01 – RELATÓRIO TÉCNICO

**PROJETO EXECUTIVO DE ARQUITETURA DE RESTAURO E PROJETOS COMPLEMENTARES
DA CASA AGOSTINI - CASA DA CULTURA – FUNDÃO, ES**

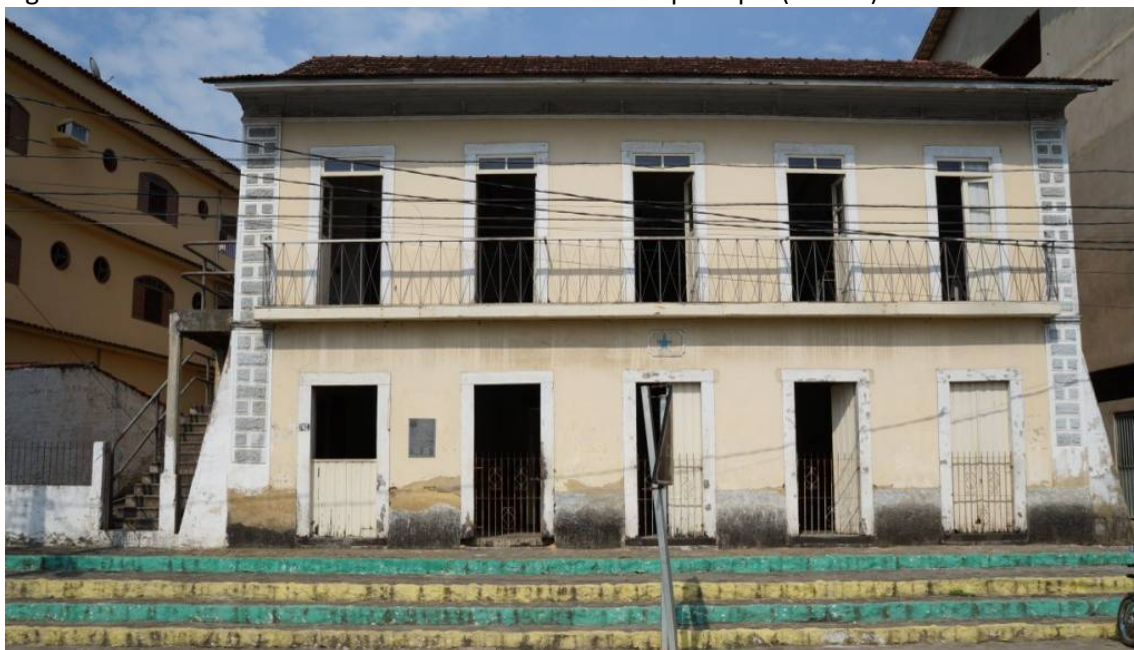
Figura 4 – Casa da Cultura de Fundão - Vista da fachada principal (frontal)

B - Bolor/ Crosta Negra/ Fungos/ Umidade

E – Fissuras/ Trincas

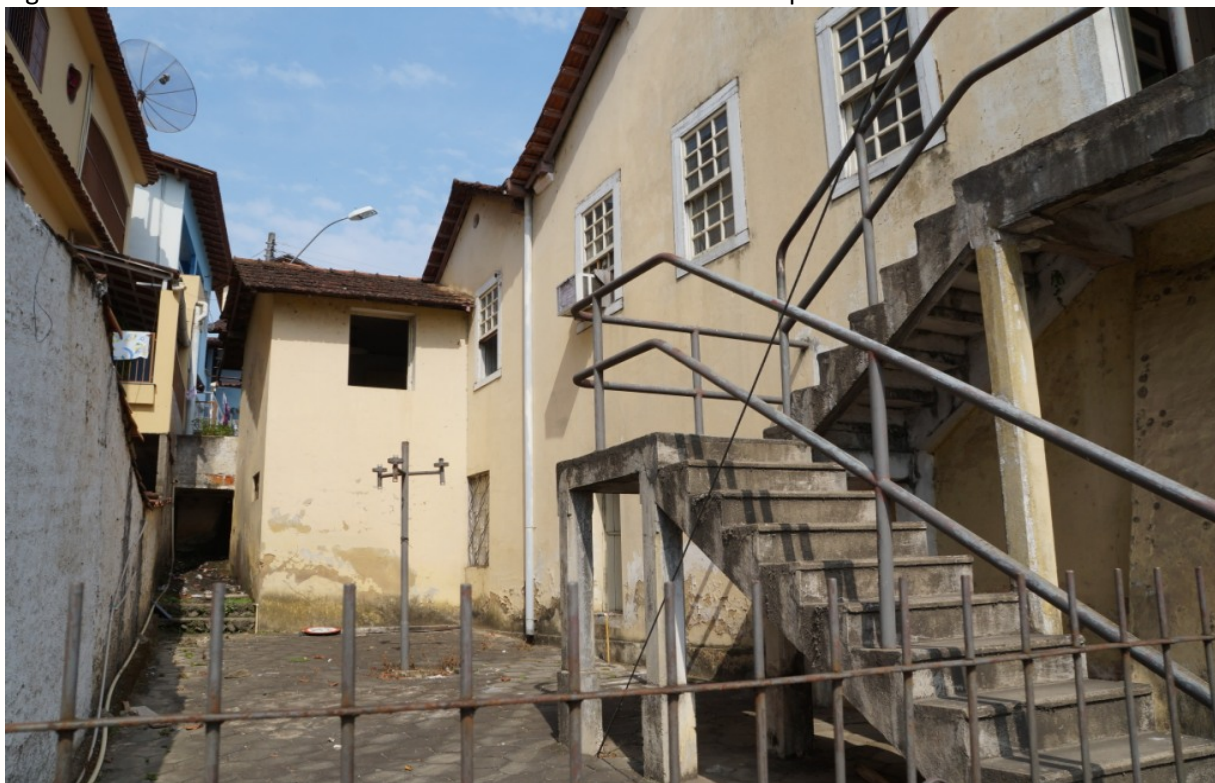
Figura 5 – Casa da Cultura de Fundão - Vista da fachada lateral esquerda.

B - Bolor/ Crosta Negra/ Fungos/ Umidade

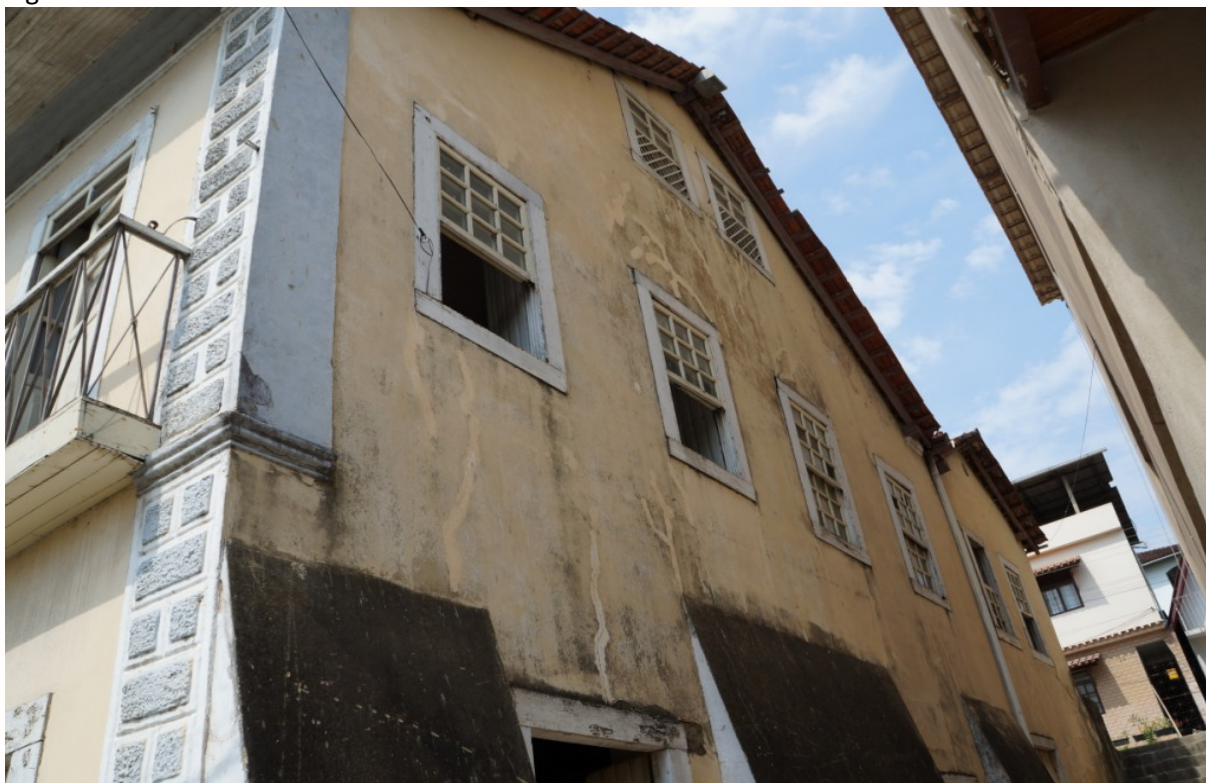
Figura 6 – Casa da Cultura de Fundão - Vista da fachada lateral direita.

B - Bolor/ Crosta Negra/ Fungos/ Umidade

E – Fissuras/ Trincas

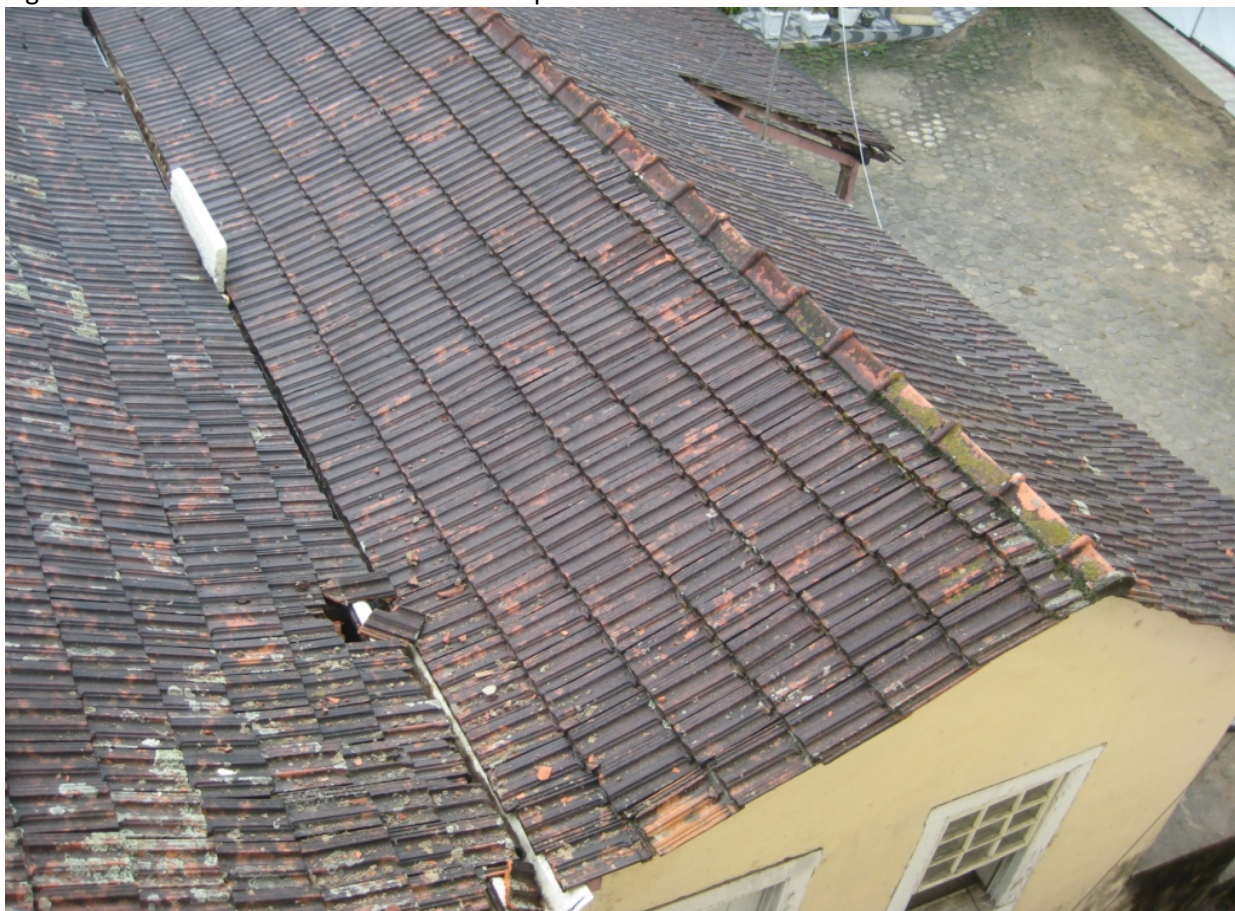
Figura 7 – Casa da Cultura de Fundão - Vista parcial da cobertura.

B - Bolor/ Crosta Negra/ Fungos/ Umidade
